平成27年1月27日
国土交通省中部地方整備局
名古屋港湾事務所

『海・空・港』の研究者が名古屋港金城ふ頭に ～長期間供用したタイワイヤーの健全度を現地確認～

- ・日 時：平成27年1月23日(金)
- ・場 所：名古屋港金城ふ頭84号岸壁(別紙地図参照)
- ・内 容：研究者がタイワイヤーの劣化・損傷状況を目視により確認
- ・実 施 者：独立行政法人港湾空港技術研究所
ライフサイクルマネジメント支援センター 山路副センター長
国土交通省国土技術政策総合研究所
港湾研究部 港湾施設研究室 宮田室長、竹信主任研究官
港湾研究部 港湾施工システム・保全研究室 井山室長

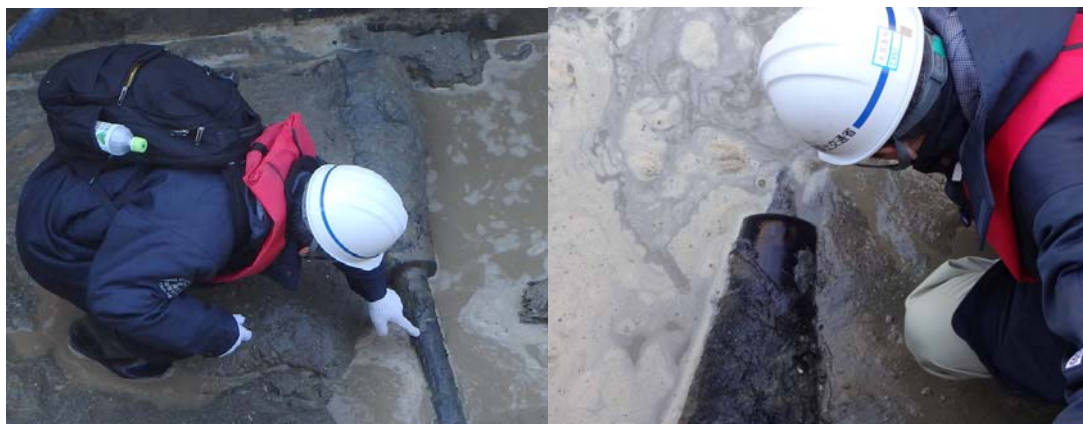
【現地確認状況写真】

・タイワイヤー（鋼材）の周りにテープ状のものが巻きつけられていた。今回、このテープの上からタイワイヤーの表面の状態を確認したが、観察した範囲において鋼材の錆は確認されなかった。
